# GALOA<sup>®</sup> - MR II

溶融錫・錫合金（鉛フリーはんだ）の耐浸食コーティングであるGALOA<sup>®</sup>-MRを改良し、溶融亜鉛・亜鉛合金での耐浸食コーティングとして優れた特性を示すGALOA<sup>®</sup>-MR IIを開発しました。

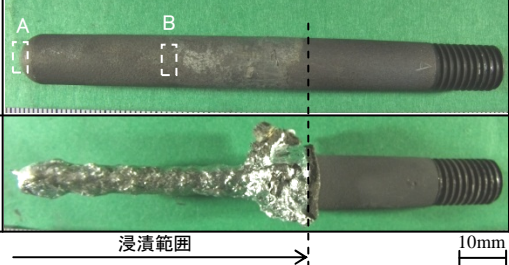
溶融亜鉛への浸漬試験結果

GALOA<sup>®</sup>-MR IIと比較材(WC/12Coサーメット溶射被膜)を、480℃の純亜鉛浴に浸漬し、耐浸食性を比較しました。

試験条件

被膜材質	浸漬時間	浸漬試験後外観	試験浴	Zn $\geq$ 99.995%
GALOA <sup>®</sup> -MR II	1,000hr

試験温度	480℃
WC/12Co <sup>※</sup> (比較材)	161hr

基材材質 寸法	SS400鋼 Φ10×100mm丸棒
			膜厚	220~250 μm (GALOA <sup>®</sup> -MR II) 300~360 μm (WC/12Co)

比較材のWC/12Co溶射被膜は、161hr経過時点で被膜が完全に消失し、基材まで浸食されましたが、GALOA<sup>®</sup>-MR IIは1,000hr経過後でも試験片外観に変化は無く、被膜の厚みの減少も見られません。
